研究概要書

研究課題：盛土材料の長期的な劣化・変質の速度を把握するための調査試験と各年代の盛土品質推定のための資料分析

研究代表者：群馬大学大学院理工学府 教授 若井 明彦

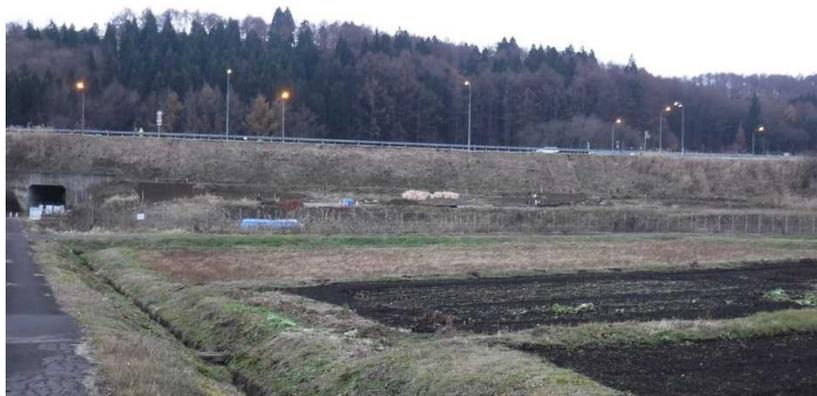
図-1 黒姫野尻湖PAに隣接した盛土区間（写真右がPA側）。

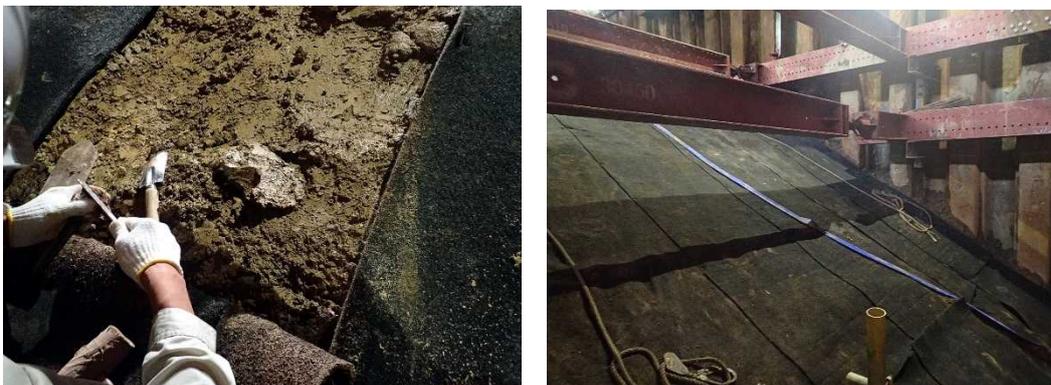
図-2 掘削箇所における試料の採取状況。

分析の結果、採取試料は建設当時の状況として想定していた材料に比べて粗粒分が多く、原位置密度はやや大きめ、自然含水比はだいぶ低め、液性・塑性限界の値はいずれもやや小さめ、一軸試験結果に基づく一軸圧縮強さならびに割線弾性係数 E_{60} の値はやや大きめ、であった。

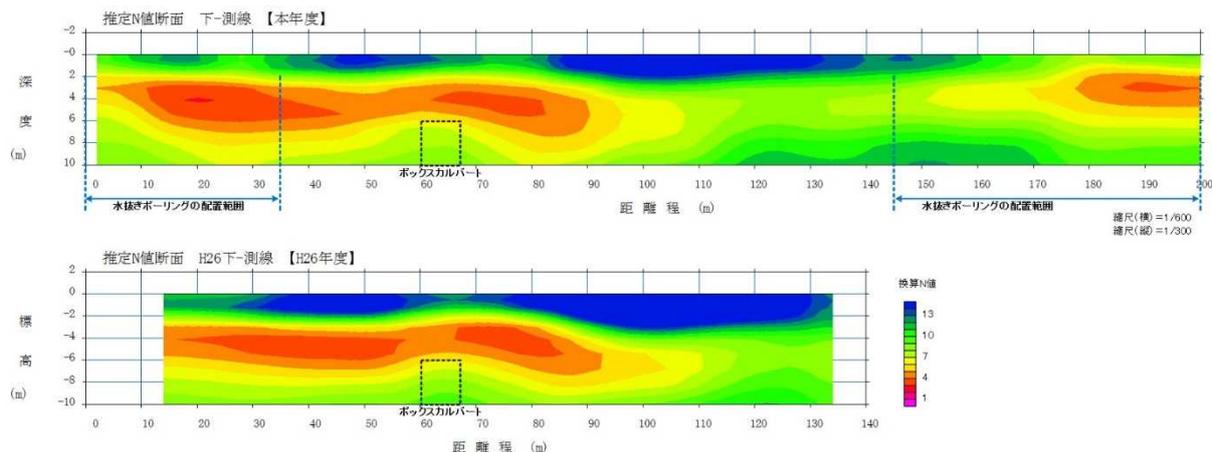
図-3 表面波探査の調査結果の一例 (および以前の調査結果 (下) との比較。

平成 26 年度の調査データとの比較によって、上下車線ともに、ボックスカルバート周辺では S 波速度の変化は見られないことから、カルバート周辺の盛土構造は比較的安定していると推定されること、上下車線ともに、深度 1m~3m 程度で S 波速度が減少する傾向が見られること、などが確認された^[1]。
