## 研 究 概 要 書

研究課題: 高速道路跨道橋群における過剰たわみ発生機構の確定のための境界条件調査

研究代表者: 東京科学大学環境・社会理工学院 教授 千々和伸浩

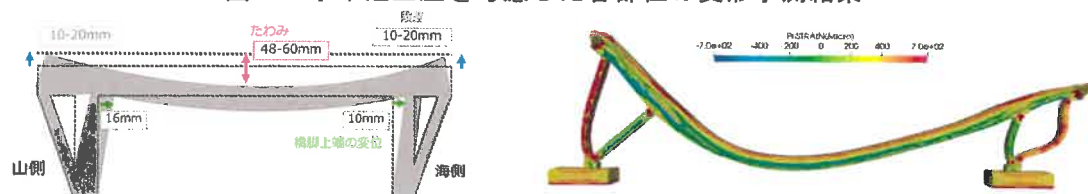
図-2 水平辺土圧を考慮した解析による全体変形(左：実測、右：解析)

昨年度までの計測結果を踏まえ、現地における周辺状況を改めて精査することとした。その結果、海側の盛土上にある路面には多数のひび割れが発生しており、ガードレールにも顕著な傾斜が生じていることが確認された。このことから、山側から海側に向かって一方向に卓越した力が作用することにより、橋脚が傾斜しているものと推察される。この状況を簡便に表現するため、従来の自重および環境作用のみを考慮した再現解析で、上部構造に陸側および海側から不均衡な軸力を与え、橋脚を含めた長期的変形を検討した。その結果を図-1 および図-2 に示す。実際の土圧は不明だが、陸側と海側からの不均衡な軸力により、両橋脚は計測値と同程度に海側へ傾斜することが明らかになった。この際のスパン中央のたわみや端部の跳ね上がりも概ね従来の解析結果と一致し、本解析における一連の仮定で橋梁全体の変形が説明可能であることが確認された。

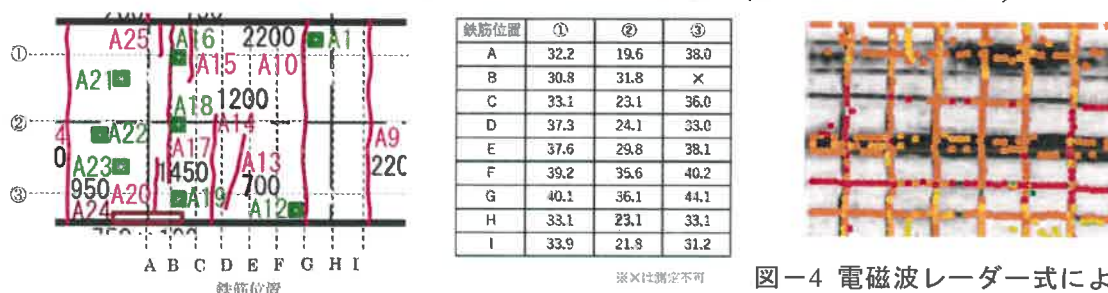
図-3 電磁誘導式による各位置のかぶり厚測定結果

図-4 電磁波レーダー式による各位置のかぶり厚測定結果

かったため、2つの仮説に基づいて調査を行った。第1の仮説は、せん断補強筋のかぶり厚さ不足が原因とするものであったが、一部でかぶりが薄い箇所は確認されたもの(図-3、図-4)の、実際のひび割れ位置とは一致せず、この仮説では説明できなかった。第2の仮説は、施工時や乾燥収縮によるプレストレスの損失により桁下面に引張応力が生じたとするもので、残存プレストレスが設計値の約42%であることが確認された。ただし、通常であればひび割れは抑制される範囲でもあった。
